Barkaröby 15:131

Barkarö Bygata 257

Uppdragsnummer	U4647
Besiktningsdatum	2024-10-29
Besiktningföretag	OBM Västmanland AB
Besiktningförrättare	Peter Olsson
Närvarande	Ägare
Giltig till och med	2025-10-18

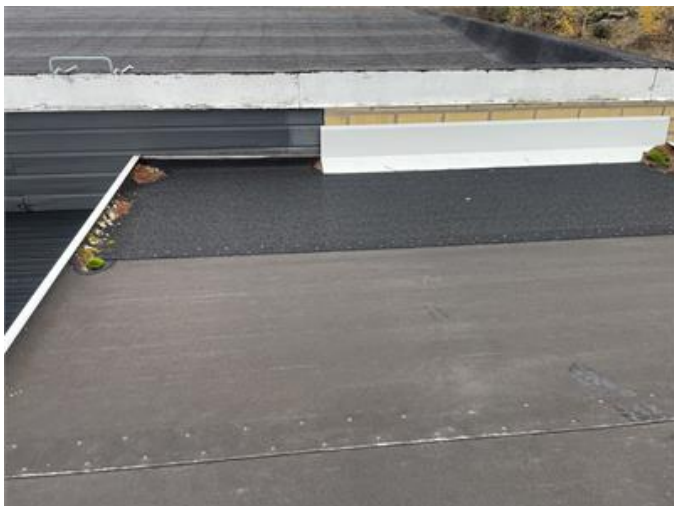
Beslag/rännor		X			Beslag saknas mellan tak o vägg vid entretak
Fönster/dörrar		X			Begynnande underhållsbehov
Fasad		X			Torrspäckor i taksarg. Mindre rötskador lokalt i panel
Sockel /mark		X			Värmepump saknar avledning från vägg/sockel

Entretak med saknat beslag
