Utlåtande över ÖVERLÅTELSEBESIKTNING

Torsby 1:256

Torsby Ringväg 2, 139 51 Värmdö

Överlåtelsebesiktning för säljare enligt SBR-modellen

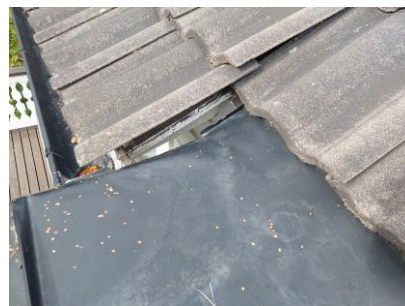
Underlagstaket ligger delvis oskyddad vid mötet med takplåten.
Låkten ligger delvis oskyddad i ränndalarna.
1 st spräckt takpanna noteras.
Skorstenens kragplåt glipar i mötet med takpannorna.
Se riskanalys.

Noterade brister innebär en minskad vattenavvisande förmåga, som i sin tur kan leda till fuktskador på underliggande konstruktioner.

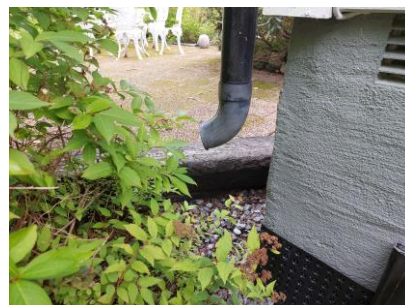
Vattnet från stuprören leds inte bort från huskroppen.
Se riskanalys.

Stuprör som inte är anslutet till en markledning, eller att vattnet på annat sätt leds bort, medför en ökad fuktbelastning mot huskroppen med risk för fuktskador som följd.

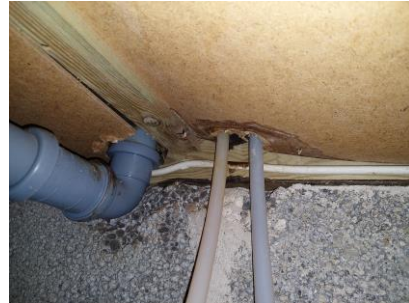
Missfärgning noteras vid rörgenomföring upp till våtrummet och vid blindbottensnivåerna som släppt.

Organiskt material finns på markytan i den äldre delen. 3 st blindbottensskivor har släppt från sin infästning.

En krypgrund är en känslig konstruktion ur fuktsynpunkt sett, bland annat beroende på årstidsvariationer i temperatur/ luftfuktighet och fuktbelastning från marken. Fuktbelastningen i en krypgrund är som störst sommartid då varm luft tar sig in via sockelventilerna och kyls ned. Varm luft kan bära mera fukt än kall luft. Hög fuktbelastning leder ofta till mögeltillväxt med luktproblem som även kan ta sig in i bostaden.

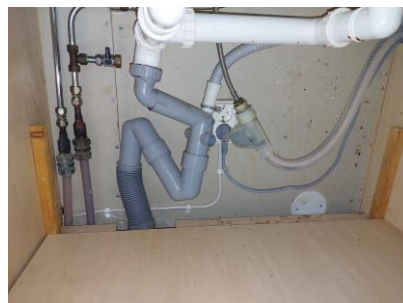
Vattenledningarna under diskbänken saknar klammer.
Tätskikt saknas i botten av skåpet.
Se riskanalys.

Då fuktskydd saknas innebär det en risk för att ett eventuellt läckage inte upptäcks i tid med fuktrelaterade skador i omkringliggande konstruktioner som följd.

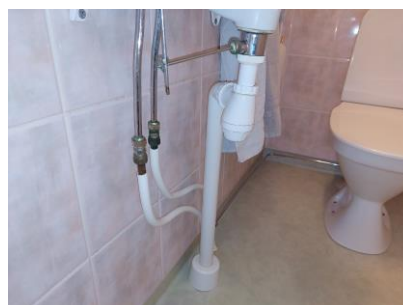
Vattenledningarna under handfatet saknar klammer.
Se riskanalys.

Då vattenledningarna inte är fixerade eller på annat sätt skyddade innebär det en risk för rörbrott med läckage och fuktrelaterade skador som följd.

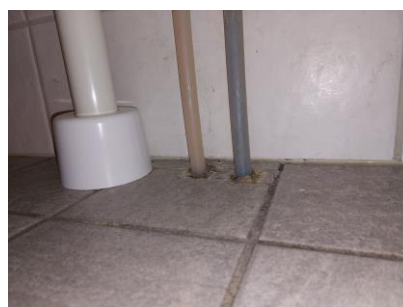
Vattenledningarna som kommer upp via golvet saknar rörmanschetter och stödbrickor.
Rören sitter löst.
Tröskeln ligger under klinkernivån.
Se rekommendation om fortsatt teknisk utredning.

Rekommendation om att utreda om det finns några följdskador på underliggande konstruktioner p.g.a. de lösa vattenledningarna och missfärgningen i grunden under denna punkt.
