Utlåtande över ÖVERLÅTELSEBESIKTNING

Hemmesta 11:325

Parkvägen 18, 139 30 Värmdö

Överlåtelsebesiktning för säljare enligt SBR-modellen

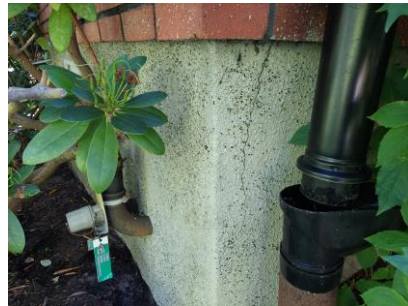
Sockel

Spricka noteras i gavel på höger baksida.

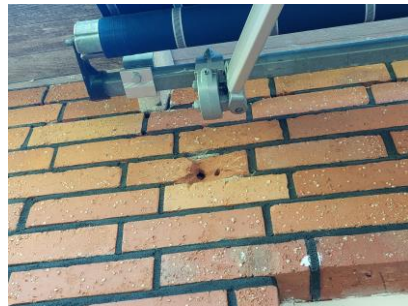
Fasad

Hål från tidigare markis noteras.

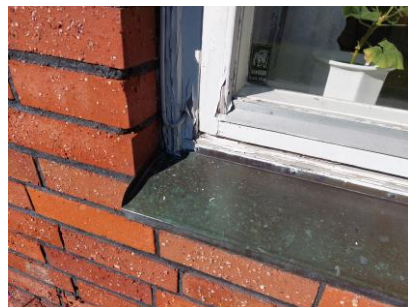
Fönster med underhållsbehov noteras.
Se riskanalys.

Virke där underhållsbehov finns riskerar p. g. a. sämre vattenavvisande förmåga att få fuktrelaterade skador, även bakomvarande konstruktioner kan drabbas.

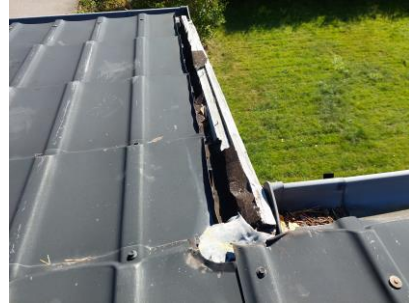
Tak

Vattskiva saknas vid balkongtaket.
Vindskivorna har ett underhållsbehov.
Se riskanalys.

Noterade brister innebär en risk för fuktrelaterade skador på underliggande konstruktioner.

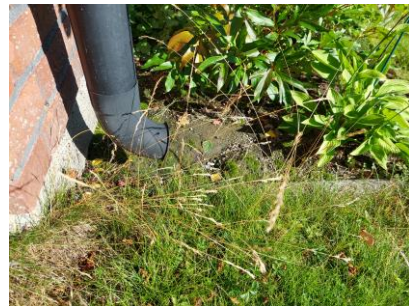
Vattnet från stuprören leds delvis inte bort från
huskroppen.
Se riskanalys.

Stuprör som inte är anslutet till en markledning, eller att vattnet på annat sätt leds bort, medför en ökad fuktbelastning mot huskroppen med risk för fuktskador som följd.

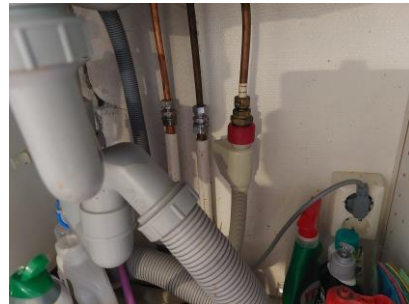
Kök/matplats

Vattenledningarna under diskbänken saknar klammer.
Tätskikt saknas i botten av skåpet.
Se riskanalys.

Då vattenledningarna inte är fixerade eller på annat sätt skyddade innebär det en risk för rörbrott med läckage och fuktrelaterade skador som följd.
