Utlåtande över ÖVERLÅTELSEBESIKTNING

Björknäs 1:501

Mercuriusvägen 8, 132 41 Saltsjö-Boo

Överlåtelsebesiktning för säljare enligt SBR-modellen

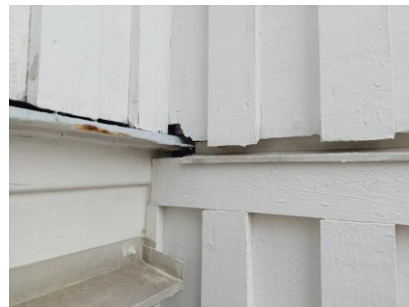
Fasad

Offerplåten går inte hela vägen in mot fasaden vid höger sida om balkongen.
Panelen står ned i gruset vid farstun.
Röta noteras lokalt i ändträet.
Otätheter in mot bakomvarande konstruktioner finns vid tilluftsventilerna.
Se riskanalys.

Noterade brister innebär en risk för fuktrelaterade skador på bakomvarande konstruktioner.

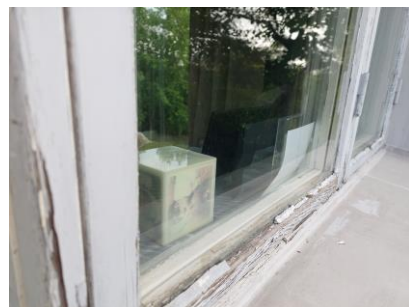
Fönster med ett underhållsbehov noteras.
Se riskanalys.

Virke där underhållsbehov finns riskerar p. g. a. sämre vattenavvisande förmåga att få fuktrelaterade skador, även bakomvarande konstruktioner kan drabbas.

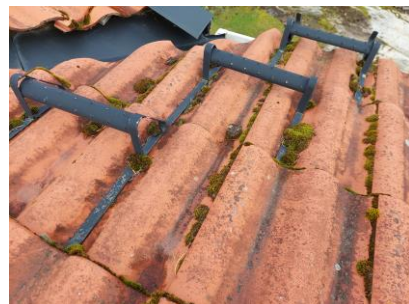
Tak

Det växer mossa på takpannorna.
Vindskivorna har ett underhållsbehov.
Se riskanalys.

Mosspåväxt på takpannorna innebär en nedsatt vattenavvisande förmåga med risk för fuktrelaterade skador på underliggande konstruktioner.

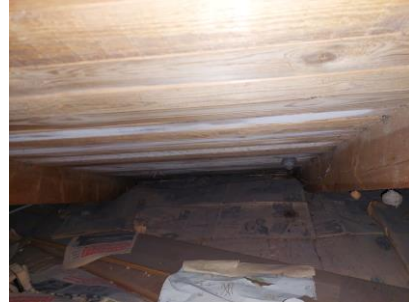
Vind

Mikrobiell påväxt på underlagstaket noteras.
Se riskanalys.
Fuktmätning är utförd.
Se bifogat fuktmätningsprotokoll.

Den mikrobiella påväxten på underlagstaket indikerar att vinden har tillförts fukt inifrån bostaden i den omfattningen att mikrobiell tillväxt varit möjlig. En vind är en känslig konstruktion sett ur fuktsynpunkt och är beroende av en väl fungerande ventilering av bostaden, framför allt av våtrummen. Då varm fuktig luft från bostaden under den kalla delen av året stiger upp till ett kallare utrymme, kan kondensering uppstå på underlagstaket med mögelpåväxt som följd.
