ÖVERLÅTELSEBESIKTNING PLUS BESIKTIGAD

NACKA SICKLAÖN 20:15

Rudsjövägen 128
131 47 NACKA

UTLÅTANDE ÖVER ÖVERLÅTELSEBESIKTNING

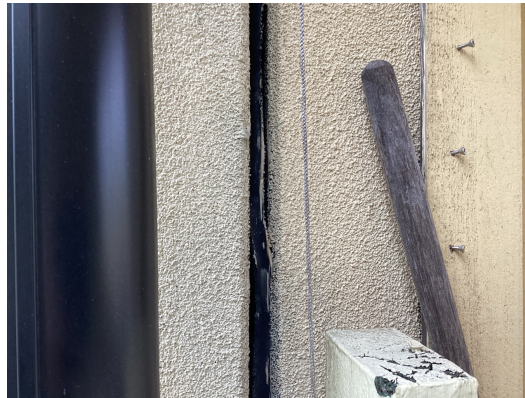
Fog mellan betongelement har släppt.

Då fogen har släppt finns det risk för högre fuktupptag mellan betongelementen.

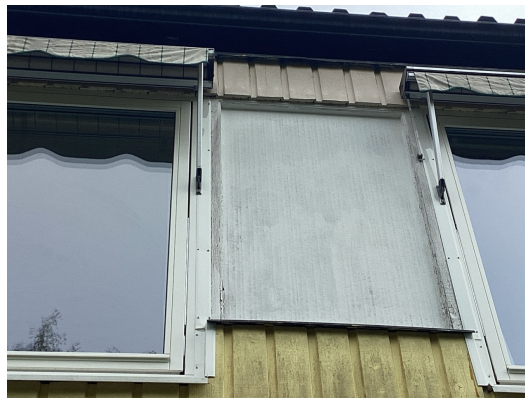
Fönsterfoder

Underhåll av snickerier eftersatt.

Då underhållet av byggnadens snickerier är eftersatt finns risk för högre fuktupptag i dessa delar.
