Fastighetsuppgifter

Fastighetsbeteckning
Dryckeshornet 3
Adress
Lerkärllsgatan 17
72351 Västerås

**Besiktningssuppgifter**

Uppdragsnummer	C15082
Besiktningdatum	2024-11-27
Besiktningföretag	OBM Fuktteknik AB
Besiktningförrättare	Liv Poppelstam
Närvarande	Ombud för säljare
Giltig till och med	2025-11-27

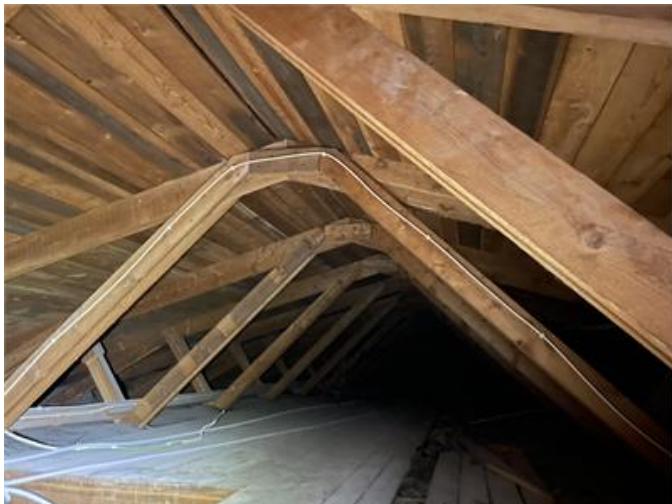
Besiktningresultat					
Bedömningsskala: 1 = Utan anmärkning, 2 = Påpekande, 3 = Bör åtgärdas, 4 = Ej besiktningbart					
Byggnadsdel	1	2	3	4	Anmärkning
Vind		X			Fuktrelaterade missfärgningar förekommer på underlagstak, (troligtvis av äldre ursprung) bör kontrolleras regelbundet, Ingen onormal fuktindikation erhöles. -Vindsbjälklagets isolering behöver justeras och ev. kompletteras. (Vinden besiktigades från landgång)
Invändigt					
Entréhall	X				
Kök		X			-Endast kolfilterfläkt (ej imkanal.) -Tätning bör övervägas runt rör genomföringar under diskbänk. -Avloppsslangen till diskmaskin är ej klamrad i vägg/skåp. - Fuktskydd saknas under diskmaskin och kyl/ frys.
Vardagsrum	X				
Sovrum 1	X				
Badrum					-Delar av golv delvis vid golvbrunn lutar ej mot golvbrunn. -Klämring bedöms ej sitta i sitt korrekta läge, vilket bör kontrolleras och ev. justeras av fackman.
				X	Yta bakom och under badkar är ej besiktningbart.

Bilden visar vinden med fuktrelaterade missfärgningar på underlagstak.
