Anticimex Överlåtelsebesiktning av småhus - nivå 2

Fastighetsbeteckning: Kummelnäs 1:746	
Fastighetsägare: Helena och Johannes Koch	
Fastighetsadress: Björnbergsvägen 16a	
Postnummer: 132 39	Ort: Saltsjö-Boo

Besiktningdatum: 2024-11-06	Protokollnummer: 68657372
Temperatur: 8 °C	Väderlek: Molnigt
Tekniker: Jonnie Loberg	
E-post: Jonnie.Loberg@anticimex.se	
Kontor: Stockholm Syd	
Närvarande: Fastighetsägare Fastighetsmäklare Jonnie Loberg, Anticimex. 072-1453934

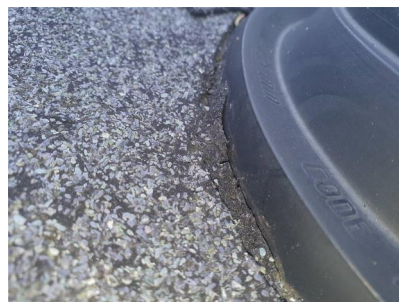
Utvändigt / Tak

-Mindre otätheter förekommer runt vissa takgenomföringar.
-Skorsten saknar väderskydd.

Ovanstående noteringar kan innebära en ökad risk för fuktrelaterade skador i tak/skorsten samt underliggande konstruktioner.

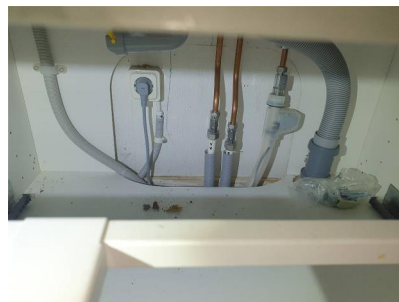
Entréplan / Kök

- Fuktskydd saknas i diskbänksskåp.
- Fuktskydd saknas under kyl och frys

Utan fuktskydd är det svårt att upptäcka läckage från rörledningar. Vatten kan då tränga in i omkringliggande konstruktioner och orsaka fuktskador. För att upptäcka eventuella läckage, installera fuktskydd.

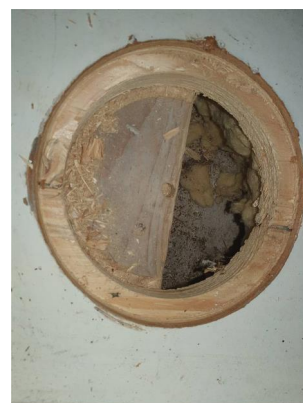
Entréplan / Förråd

-Vid kontroll av den uppreglade golvkonstruktionen noteras att grundläggningen består av ett betongbjälklag ovan kryppgrund med ett isolerat uppreglat golv dikt an betongbjälklaget. Fuktkvoten uppmättes till 10%Fk i golvregel och en normal lukt upplevdes. Det finns risk för mikrobiell tillväxt om den relativa fuktigheten (RF) i den omgivande luften är över 75 %. I furuvirke motsvarar det en fuktkvot (FK) på 17 %.
