Utlåtande över ÖVERLÅTELSEBESIKTNING

GIMO 8:112

Fyrbovägen 18, 747 44 Gimo

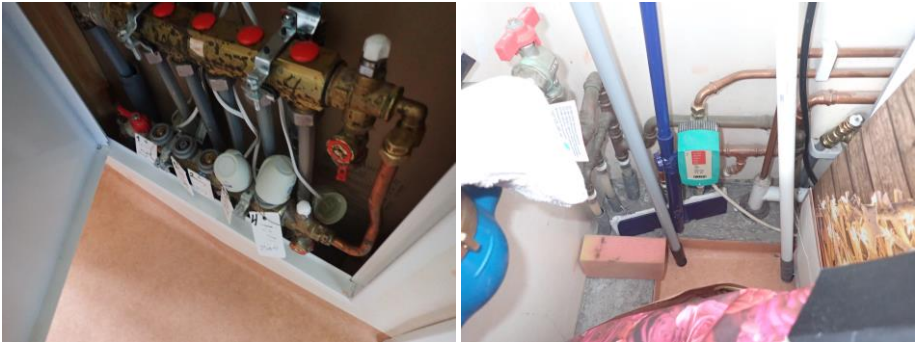
| Tvättstuga: | <p>Äldre tät och ytskikt. Uppklackade rörgenomföringar saknar tätskikt på klacken. Tät botten och skvallerrör saknas till inbyggd golvvärmeceentral. Med anledning av ovanstående noterade brister se även riskanalys punkt 3:3.</p> |

- 3:3** Avsaknad av tät botten och skvallerrör i fördelningscentral innebär en risk vid eventuellt läckage då upptäckten av läckaget kan försenas vilket leder till att större fuktrelaterade skador uppstår än nödvändigt.

Äldre tät/ytskikt har nedsatt funktion vilket innebär att ytskiktet/tätskiktet inte längre kan garanteras vara vattentätt och risk finns för att vatten tränger igenom ytskiktet/tätskiktet.

Avsaknad av tätskikt på installationsklack innebär en risk vid eventuellt läckage då betongen kan suga åt sig fukt kapillärt som i sin tur kan påverka intilliggande väggkonstruktion.

Ovanstående kan leda till att fukt, mögel och/eller rötelaterade skador kan förekomma/uppstå i anslutning till noterade brister/risker.

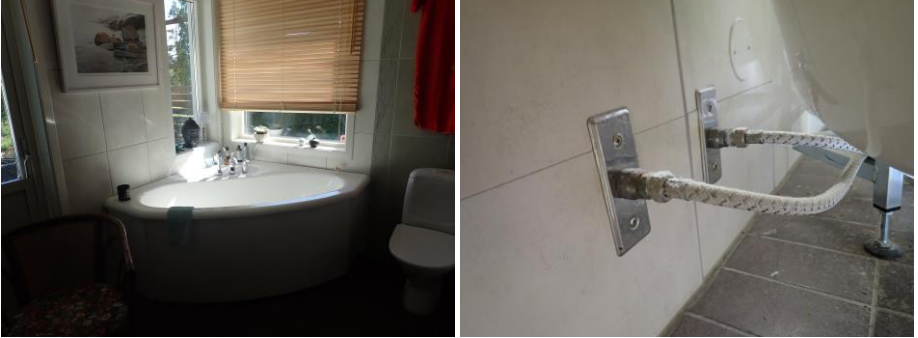
| Wc/Dusch/Bad/Bastu: | <p>Äldre tät och ytskikt. Fönster i anslutning till badkaret. Rör genomföringar i våtzon 1, vägg. Med anledning av ovanstående noterade brister, svaga punkter se även riskanalys punkt 3:4. Dörr i anslutning till duschhörnan, skyddas av duschkabin. Tätskikt bakom kakel och under klinker är inte besiktningsbart.</p> |

- 3:4** Då det är svårt att få ett tillräckligt fuktskydd mot fönster och dörrkarmar i våtrum ökar risken för skador i anslutning till fönster och dörrar som är placerade i våtzone 1.

Rör genomföringar i våtzone 1 innebär en ökad risk då det är svårt att täta fullgott runt tappvatten och värmerör.

Äldre tät/ytskikt har nedsatt funktion vilket innebär att ytskiktet/tätskiktet inte längre kan garanteras vara vattentätt och risk finns för att vatten tränger igenom ytskiktet/tätskiktet.

Ovanstående kan leda till att fukt, mögel och/eller rötelaterade skador kan förekomma/uppstå i anslutning till noterade brister/risker.

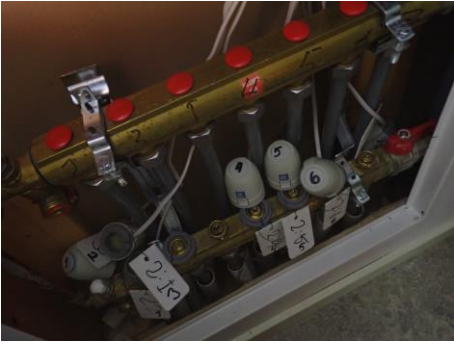
| Klädkammare 3: | <p>Tät botten och skvallerrör saknas för inbyggd golvvärmecentral. Se även riskanalys punkt 3:3.</p> |

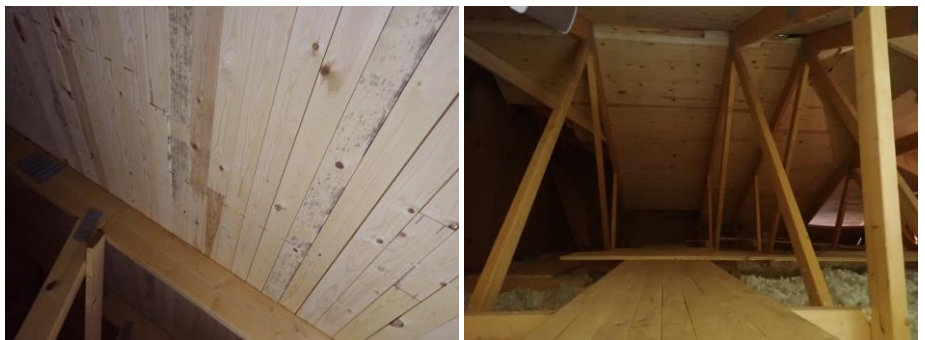
Delar av konstruktionen består av ett parallelltak. Parallelltakens ångspärrar och luftspalter är inte möjliga att kontrollera. Konstruktionen utgår därmed ur besiktningen. Denna takkonstruktion är en svag konstruktion med anledning av att ventilation av utrymmet och ångspärrar ibland är felaktigt utförda och kan vara bristfälliga. Det är även viktigt att inomhusventilationen fungerar som avsett. Lokalt förekommer mindre missfärgningar på takpanelen ovanför carporten. Delar av vinden är inte besiktningsbar då den består av ett parallelltak.
