Besiktningssprotokoll

Försäkringsbesiktning för Anticimex Säljarsförsäkrat

Fastighetsbeteckning: Fasma 3:15	
Fastighetsägare: Serdar Altas	
Fastighetsadress: Fasma 19	
Postnummer: 743 74	Ort: Björklinge

Besiktningdatum: 2024-05-08	Protokollnummer: 68225967
Temperatur: 6 °C	Väderlek: Regn
Tekniker: Abubaker Hassen	
E-post: abubaker.hassen@Anticimex.se	
Kontor: Uppsala	
Närvarande: Fastighetsägare

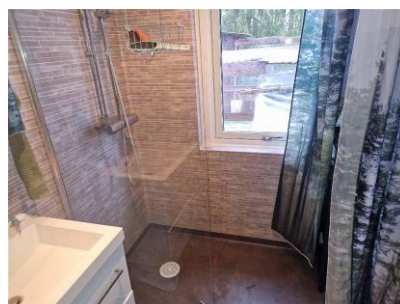
Entréplan / Dusch/Toalett

⚠ Duschen är placerad nära ett fönster.

Duschens placering i våtutrymmet utgör en risk för fuktskador i fönster- och väggkonstruktionen.

För att minska risken för fuktskador på fönster och väggkonstruktion rekommenderas att man skyddar fönstret mot vattenbegjutning.
