Fastighetsuppgifter

Fastighetsbeteckning
Rickomberga 18:2
Adress
Torgnygatan 5
752 31 UPPSALA

**Besiktningssuppgifter**

Uppdragsnummer C14282
Besiktningdatum 2024-08-23
Besiktningföretag OBM Fuktteknik AB
Besiktningförrättare Benny Solin
Närvarande Säljare
Giltig till och med 2025-08-23

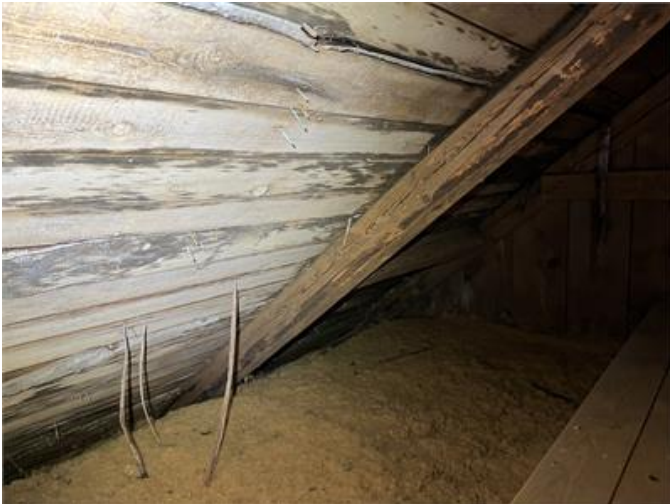
Mikrobiell påväxt förekommer på yttertaket insida. Det kan ej bedömas om detta är ett pågående problem eller av äldre ursprung. Yttertaket insida bör därför kontrolleras regelbundet, se även info på protokollets näst sista sida, pos. 3.

Mikrobiell påväxt finns på vinden vilket regelbundet bör kontrolleras för ev förändringar.

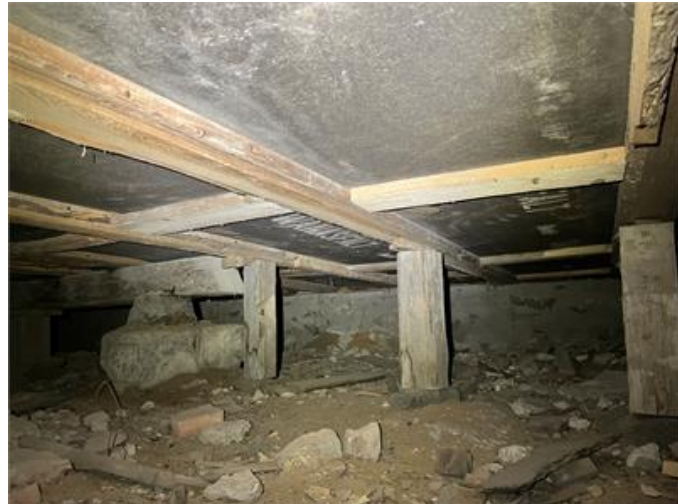
En torpargrund är en riskkonstruktion med avseende på fukt- och mikrobiella skador.

I grunderna noteras organiskt material på mark.

Mikrobiell påväxt förekommer på blindbotten.

Mikrobiell påväxt på blindbotten i krypgrunden samt organiskt material som finns på marken.

Åtgärder i grunderna bör utföras.

För att säkert fastställa grundens funktion och golvbjälklagets kondition krävs alltid en fortsatt teknisk undersökning, se även info på protokollets sista sida Pos. 10.

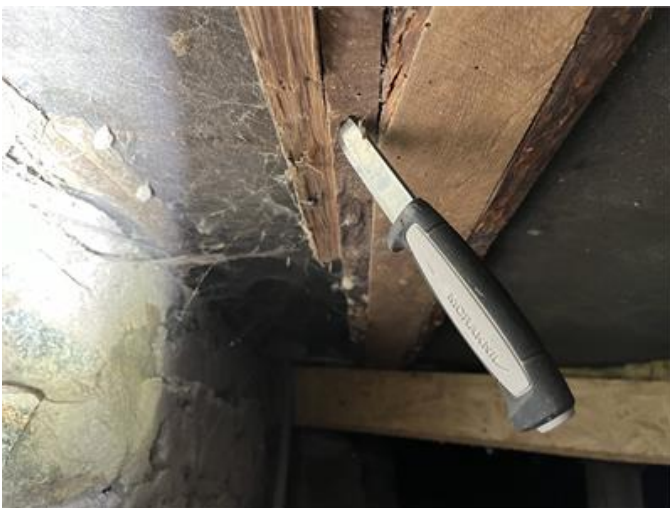
Äldre rötskador noteras (dock ej helt genomgående).

Lokala rötskador förekommer i krypgrunden, rimligen äldre. Ej helt genomgående.
