Utlåtande över ÖVERLÅTELSEBESIKTNING

LILLA SLÄSSBO 1:88
Salavägen 37, 744 96 Järlåsa

ÖVERLÅTELSEBESIKTNING FÖR SÄLJARE

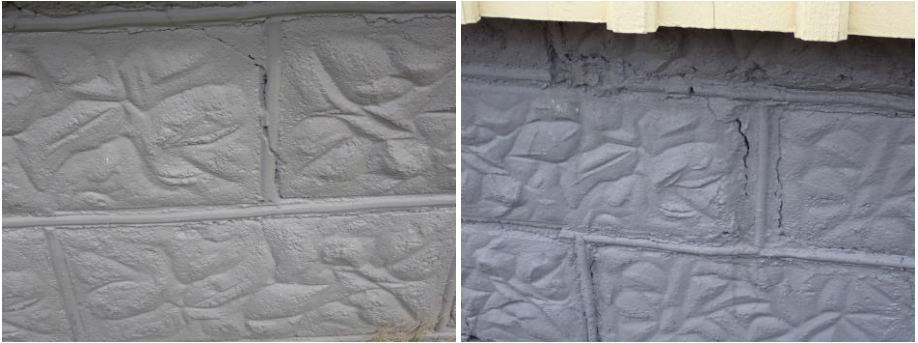
Mark:	-----
Grundmur/Hussockel:	<p>Källare är en känd riskkonstruktion. Äldre dränering och tätskikt runt husgrunden. Med anledning av ovanstående noterade brister, svaga punkter se även riskanalys punkt 3:1. Sprickor förekommer på sockeln.</p>

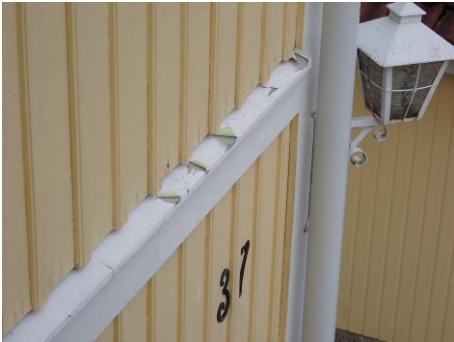
Fasad:	<p>Plåt detaljer är färgflagnande.</p>

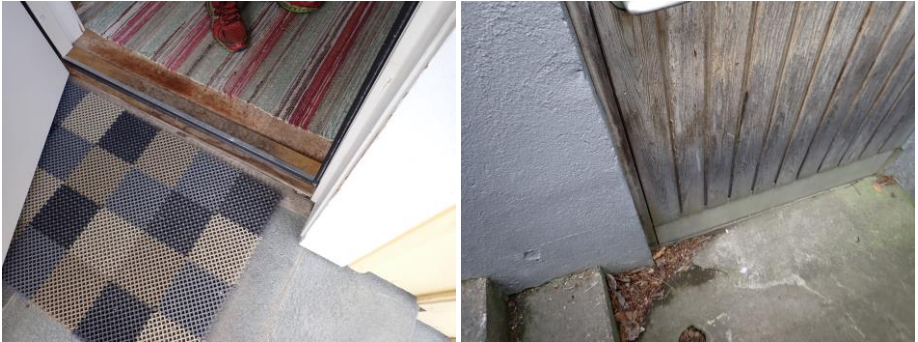
Dörrar:	<p>Fotbleck saknas till entrédörren och källardörren. Källardörren är fuktpåverkad i nedre delar.</p>

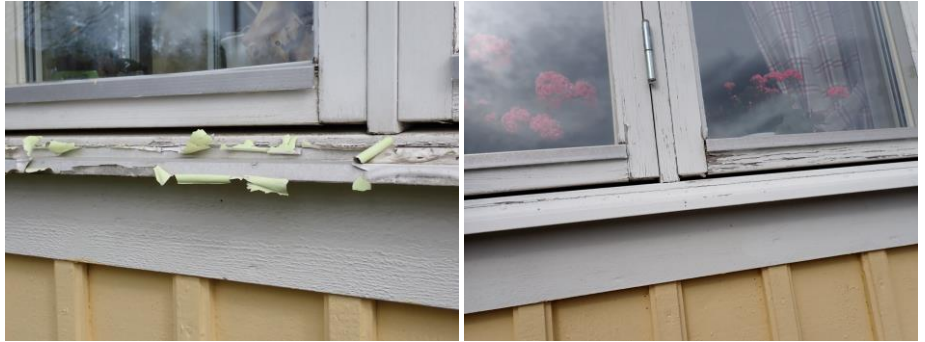
Fönster:

Isolerglas är äldre än 20 år med risk för ålderslitage som tex punktering.
Fönster är färgskadade.
Plåtdetaljer är färgflagnande.

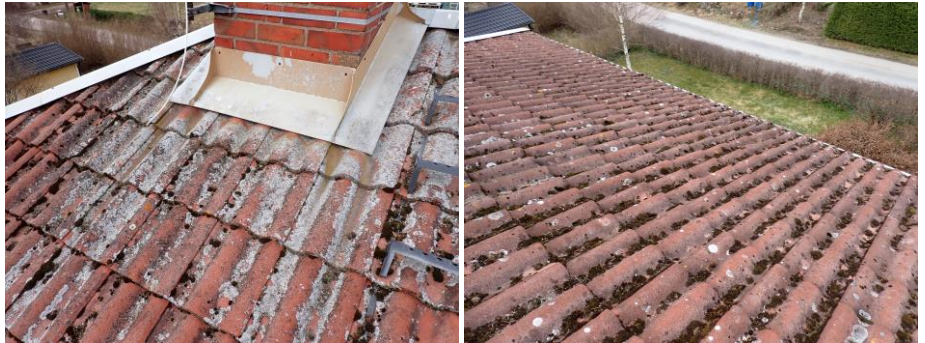
**Yttertak:**

Plåtdetaljer är färgflagnande.
Bitvis kraftig mosspåväxt förekommer på takpannorna.
Taket är av säkerhetsskäl endast besiktigad begränsat från markstege vid takfot samt i anslutning till takstegen.

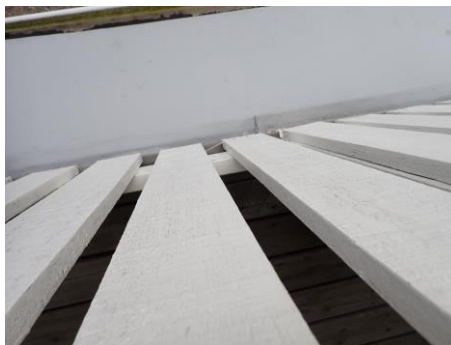
**Balkong:**

Äldre tätskikt på golv balkongbjälklaget med falsat plåttak.
Se även riskanalys punkt 3:2.

- 3:2** Balkong med äldre falsade plåttak är en risk då underliggande takpapp av åldersskäl är uttjänt och tätar dåligt samt att brister ofta förekommer i falsar vilket medför ökad fuktinträngning under takplåten. Om så inträffar kan fukt, mögel och/eller rötrelaterade skador uppstå/förekomma.

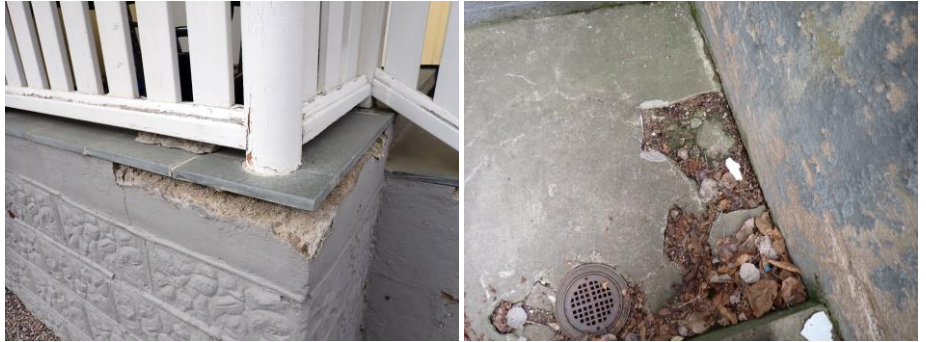
Övrigt:

Betongen på entrétrappan har börjat erodera.
Räcket runt entrétrappan har bristande underhåll.
Källartrappan är frostskadad i bottenstycket.

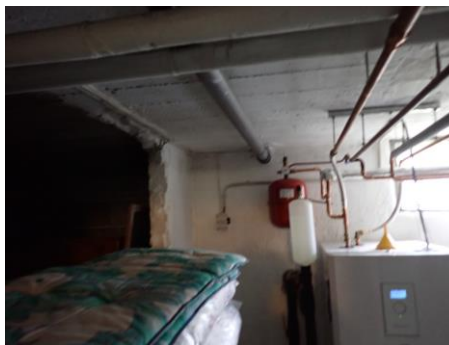
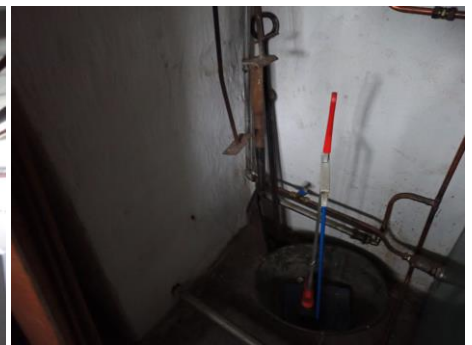
Små skador som förekommer på ytskikt och inredning orsakade av åldersskäl eller normalt slitage noteras inte särskilt här.
Tilluftsdon saknas delvis.
Trädetaljer ansluter mot golv och väggar i källarplanet som delvis är fuktskadade. Se även riskanalys punkt 3:1.
Svag avvikande lukt noterades vid tillträde i källarplanet. Se även fortsatt teknisk utredning punkt 4:1.
Äldre vatten och avloppsinstallationer med uppvisat ålderslitage. Se även fortsatt teknisk utredning punkt 4:2.
Blandad standard förekommer på elinstallationer. Se även fortsatt teknisk utredning punkt 4:3.

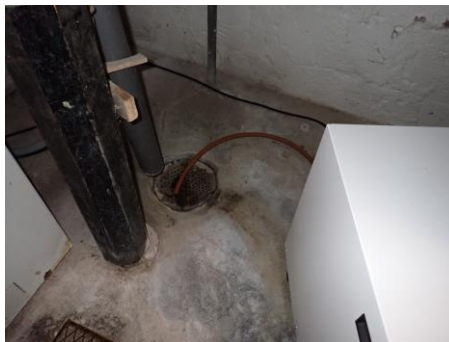
Tvättstuga:

Äldre rostskadad gjutjärnsgolvbrunn. Se även fortsatt teknisk utredning punkt 4:2.
Tätskikt saknas på golv, ej krav.

- 4:1 Orsaken till den avvikande lukten vid inträde i källaren ska utredas. Om fukt/mögelskada konstateras ska även omfattningen av skadan utredas.
- 4:2 Äldre el och VVS installationer förekommer i huset. Kontakt med fackman rekommenderas för översyn och eventuellt utbyte.
- 4:3 Äldre elinstallationer förekommer i huset. Kontakt med fackman rekommenderas för översyn och eventuellt utbyte.

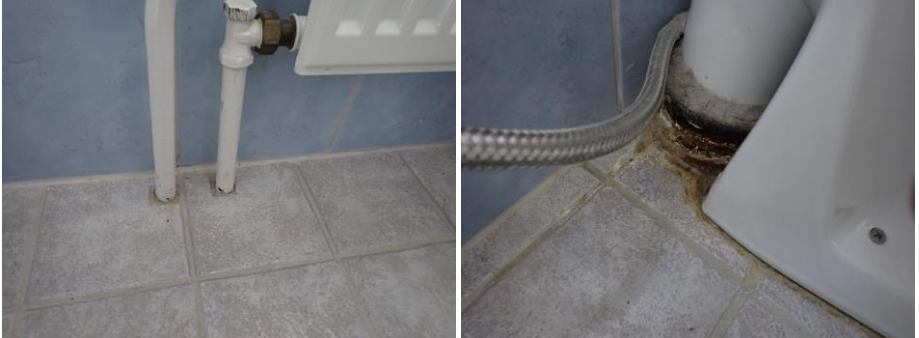
Wc/Dusch:	<p>Rör genomföringar i våtzon 1, golv. Avloppstosen för wc ligger nära vägg och är svårtätad. Äldre tät och ytskikt. Med anledning av ovanstående noterade brister, svaga punkter se även riskanalys punkt 3:3. Tätskikt bakom kakel och under klinker är inte besiktningsbart. Våtrumsdokument uppvisades inte.</p>

Rör genomföringar i våtzon 1 och särskilt vägnära genomföringar innebär en ökad risk då det är svårt att täta fullgott runt tappvatten och värmerör.

Äldre tät/ytskikt har nedsatt funktion vilket innebär att ytskiktet/tätskiktet inte längre kan garanteras vara vattentätt och risk finns för att vatten tränger igenom ytskiktet/tätskiktet.

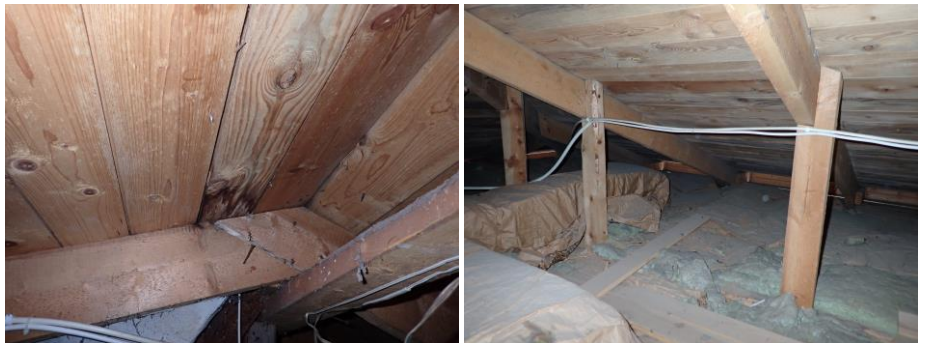
Vind

En del missfärgningar (mögel) förekommer på takpanelen.
Uttorkade fuktrosor förekommer lokalt på takpanelen, främst i anslutning till takgenomföringar.
