Anticimex Överlåtelsebesiktning av småhus - nivå 1

Fastighetsbeteckning: Fansta 3:22	
Fastighetsägare: Linda Sheik	
Fastighetsadress: Smultronvägen 3	
Postnummer: 755 93	Ort: Uppsala

Besiktningdatum: 2026-03-27	Protokollnummer: 69621486
Temperatur: 4 °C	Väderlek: Klart
Tekniker: Mickael Jedland	
E-post: mickael.jedland@anticimex.se	
Kontor: Uppsala	
Närvarande: Fastighetsägare

Detta 1,5-planshus är uppfört år 2013. De noterade anmärkningarna är av mindre allvarlig karaktär, och byggnaden bedöms därför sammanfattningsvis vara i gott skick. Läs vidare i protokollet.

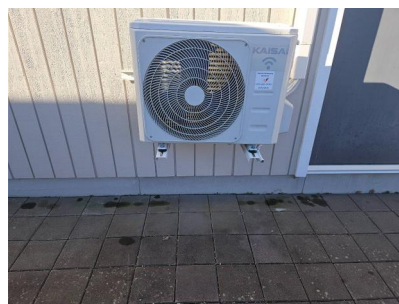
Kondensvatten från luftvärmepumpens ute del leds inte bort från husgrunden. För att minska fuktbelastningen på grunden rekommenderas att kondensvatten från luftvärmepumpen leds bort från byggnaden.

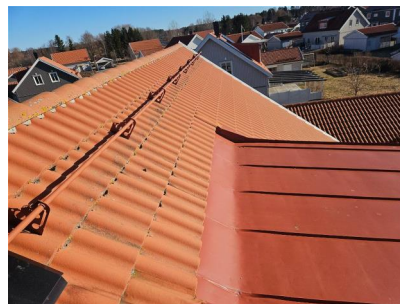
Inget att notera.

Besiktning av yttertaket har genomförts från mark, anliggande stege samt takstege.

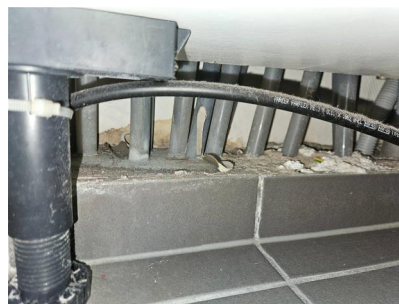
Rörgenomföring förekommer i golvet utan genomföringshylsa. Vid ett eventuellt läckage kan detta medföra att vatten tränger ner i omkringliggande konstruktioner och orsakar fuktskador.

Vidare noteras korrosion/oxidation på rör, kopplingar eller vred.
Rengöring rekommenderas, och vid minsta osäkerhet bör rörmokare kontaktas.

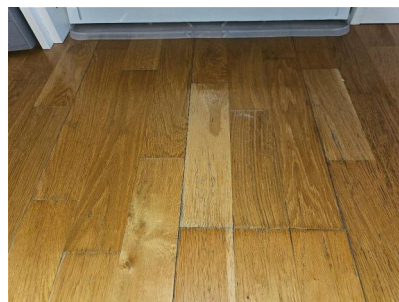
Avloppsslang till diskmaskin ej fixerad i diskbänksskåp.

Avloppsslangen från diskmaskinen bör fästas upp för att minska risken för att den lossnar eller utsätts för onödigt slitage.

Vidare noteras en viss separation i parkettgolvet. Se även muntliga uppgifter.

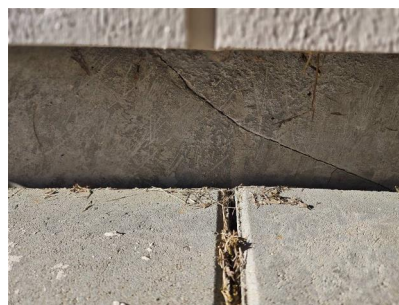
Mindre sprickor förekommer på sockeln. Dessa bedöms inte ha lett till bakomliggande skador.

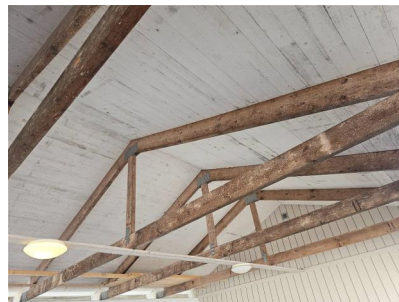
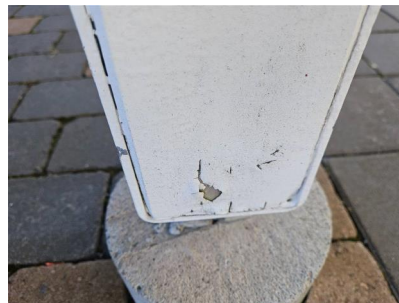
Viss förekomst av mikrobiell påväxt/missfärgningar i carportens underlagstak, vilket är vanligt förekommande i oisolerade och utvändiga konstruktioner. Tvätt rekommenderas.

Vidare noteras mindre underhållsbehov på träkonstruktioner.

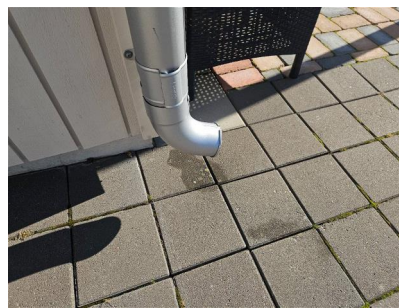
Stuprör avslutas nära husliv. Stuprör som inte leds bort från grunden kan medföra en ökad fuktbelastning på grundkonstruktionen.

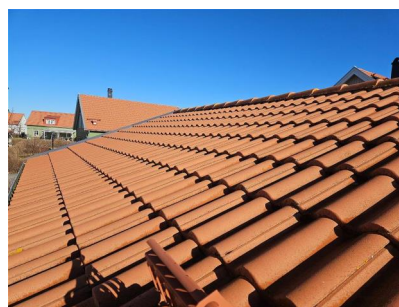
Inget att notera.

Besiktning av yttertaket har genomförts från mark och anliggande stege.

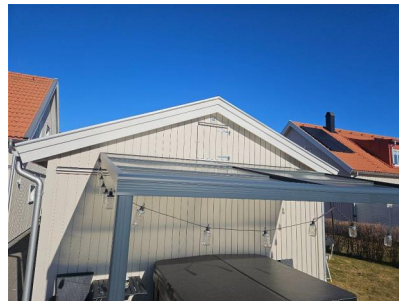
Vindsutrymmet kunde inte besiktas då säker transportväg till luckan saknas.
