Bilagor till Ramstalundsvägen 18

Utlåtande över ÖVERLÅTELSEBESIKTNING

Ramsta-Lund 1:27
Ramstalundsvägen 18, 755 91 Uppsala

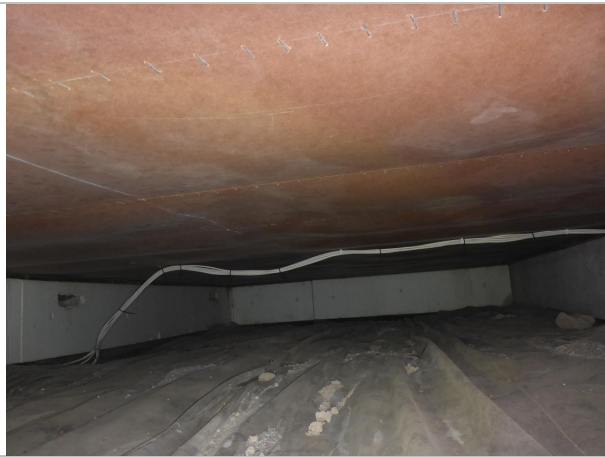
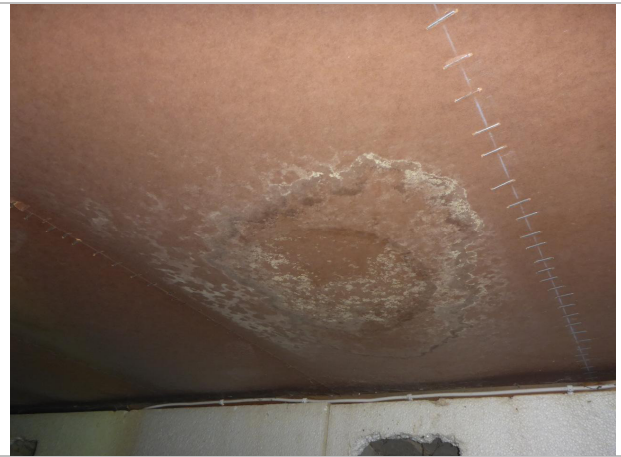
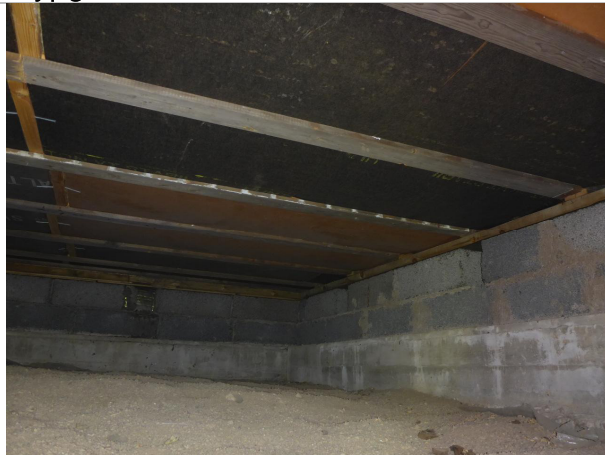
Krypgrund.

3.1	<p>Krypgrund. I krypgrunder kan det periodvis bli hög relativ fuktighet. Hög luftfuktighet i utrymmet medför risk för fuktrelaterade skador (fukt, mögel, röta, lukt) på blindbottenskivor, underslag, syllar etc.</p>

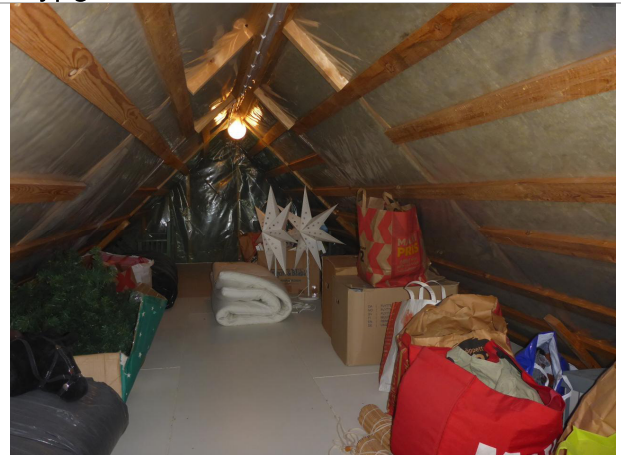
Vind.

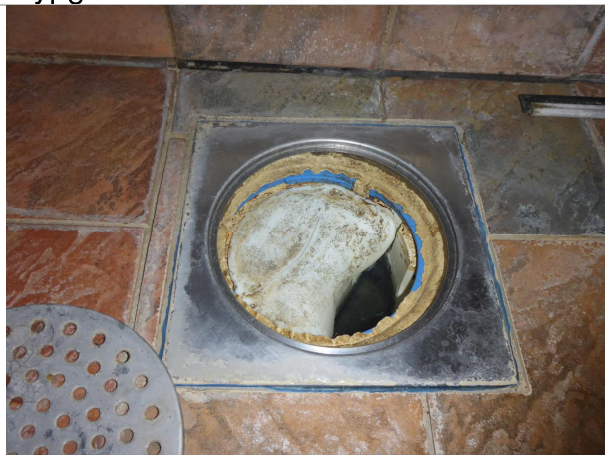
Dusch, golvbrunn.

3.3	<p>Våtrum. Brister/avvikelser i våtrum och i utrymmen med vatteninstallationer medför risk för fuktinträngning till bakomliggande/intilliggande konstruktioner och därmed risk för fuktrelaterade skador.</p>

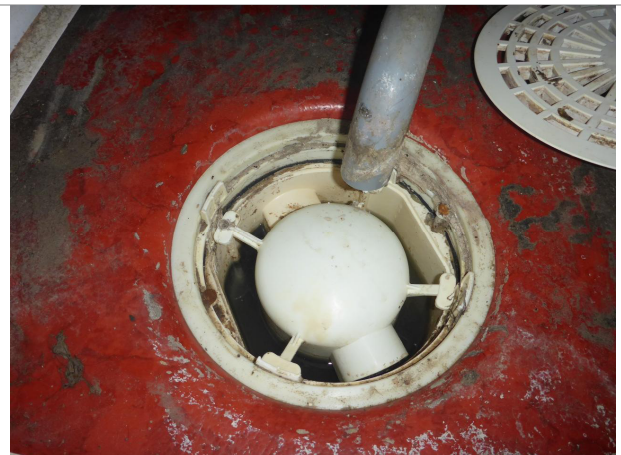
Tvätt, golvbrunn.
