## Utlåtande över ÖVERLÅTELSEBESIKTNING

Kummelnäs 11:55

Lövbergabacken 10, 132 39 Saltsjö-Boo

## Överlåtelsebesiktning för säljare enligt SBR-modellen

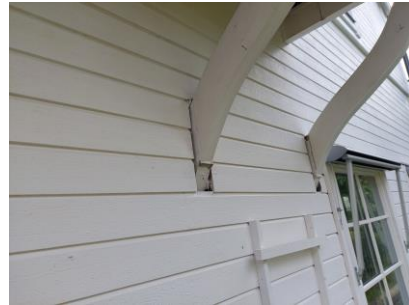
Balkongens infästning i fasaden sluter inte tätt.  
Se riskanalys.

Otättheter i fasaden innebär en risk för befintliga eller framtida fuktrelaterade skador på bakomvarande konstruktioner.

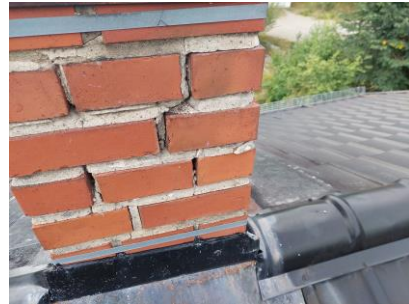
Lös fog och tegelsten noteras.

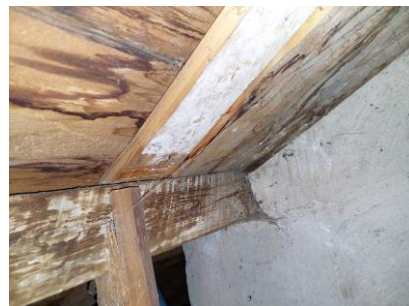
Mikrobiell påväxt och fuktrosor på underlagstaket noteras.  
Se riskanalys.  
Fuktmätning är utförd.  
Se bifogat fuktmätningsprotokoll.

Den mikrobiella påväxten på underlagstaket indikerar att vinden har tillförts fukt inifrån bostaden i den omfattningen att mikrobiell tillväxt varit möjlig. En vind är en känslig konstruktion sett ur fuktsynpunkt och är beroende av en väl fungerande ventilering av bostaden, framför allt av våtrummen. Då varm fuktig luft från bostaden under den kalla delen av året stiger upp till ett kallare utrymme, kan kondensering uppstå på underlagstaket med mögelpåväxt som följd.

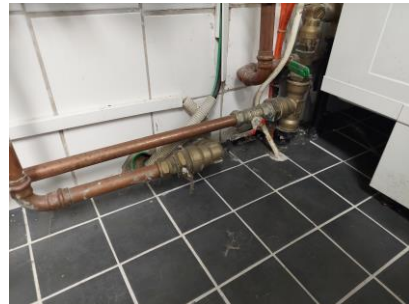
Klämring saknas och tätskikt kan inte noteras ned i golvbrunnen.  
Gjuten klack med uppvik av tätskikt saknas vid vattenledningarnas genomföring i golvet.  
Detta är en avvikelse från branschreglerna.  
Se riskanalys.

Avvikelser från monteringsanvisningar och branschregler innebär en risk för befintliga eller framtida fuktrelaterade skador på bakomliggande konstruktioner.
